МЕЖГОСУДАРСТВЕННЫЙ АВИАЦИОННЫЙ КОМИТЕТ
КОМИССИЯ ПО РАССЛЕДОВАНИЮ АВИАЦИОННЫХ ПРОИСШЕСТВИЙ

ОКОНЧАТЕЛЬНЫЙ ОТЧЕТ
ПО РЕЗУЛЬТАТАМ РАССЛЕДОВАНИЯ АВИАЦИОННОГО ПРОИСШЕСТВИЯ

Вид авиационного происшествия	Авиационное происшествие с человеческими жертвами (катастрофа)
Тип воздушного судна	Ту-154Б-2
Государственный регистрационный опознавательный знак	RA-85588
Владелец	ООО «АЛавиа»
Эксплуатант	ООО «Авиакомпания Когалымавиа»
Авиационная администрация	Тюменское МТУ ВТ ФАВТ
Место происшествия	Россия, Ханты-Мансийский автономный округ, аэропорт Сургут, координаты: 61° 20' 30'' СШ, 73° 24' 10'' ВД
Дата и время	01.01.2011, 10ч 00мин UTC (15ч 00мин местного времени), день

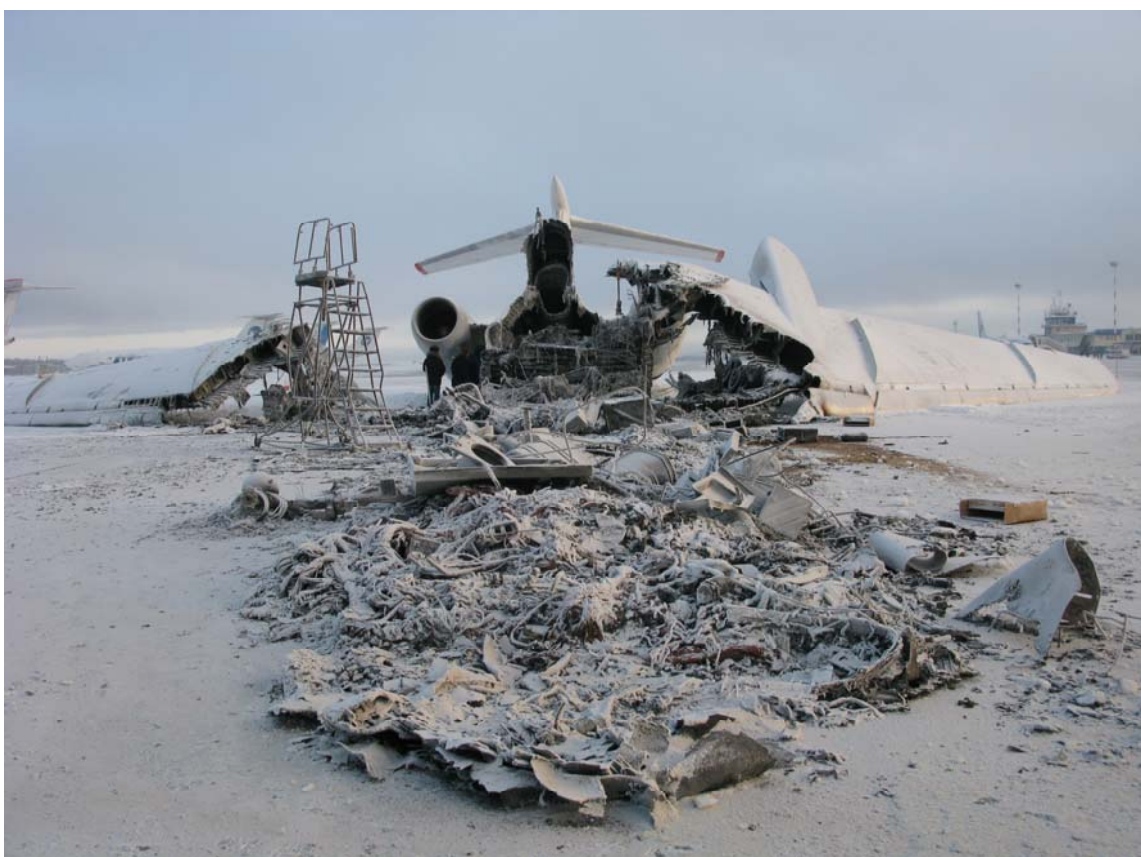
Внешним осмотром установлено, что в результате пожара на земле фюзеляж самолета от носовой части до 67-го шпангоута сгорел практически полностью. Хвостовая часть фюзеляжа, ОЧК обеих консолей и двигатели в очаге пожара не находились.

Рис. 1. Общий вид самолета на месте авиационного происшествия (против полета).

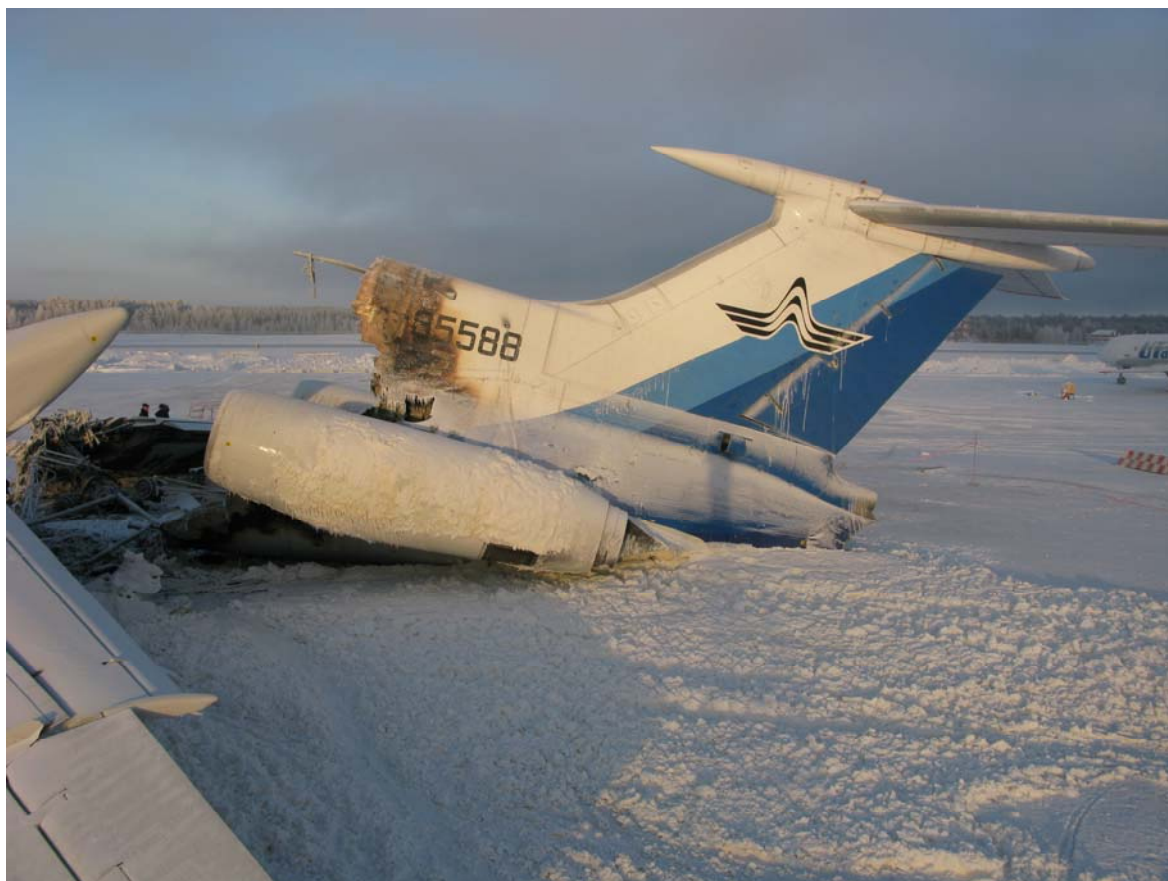
Рис. 2. Вид хвостовой части самолета на месте авиационного происшествия.

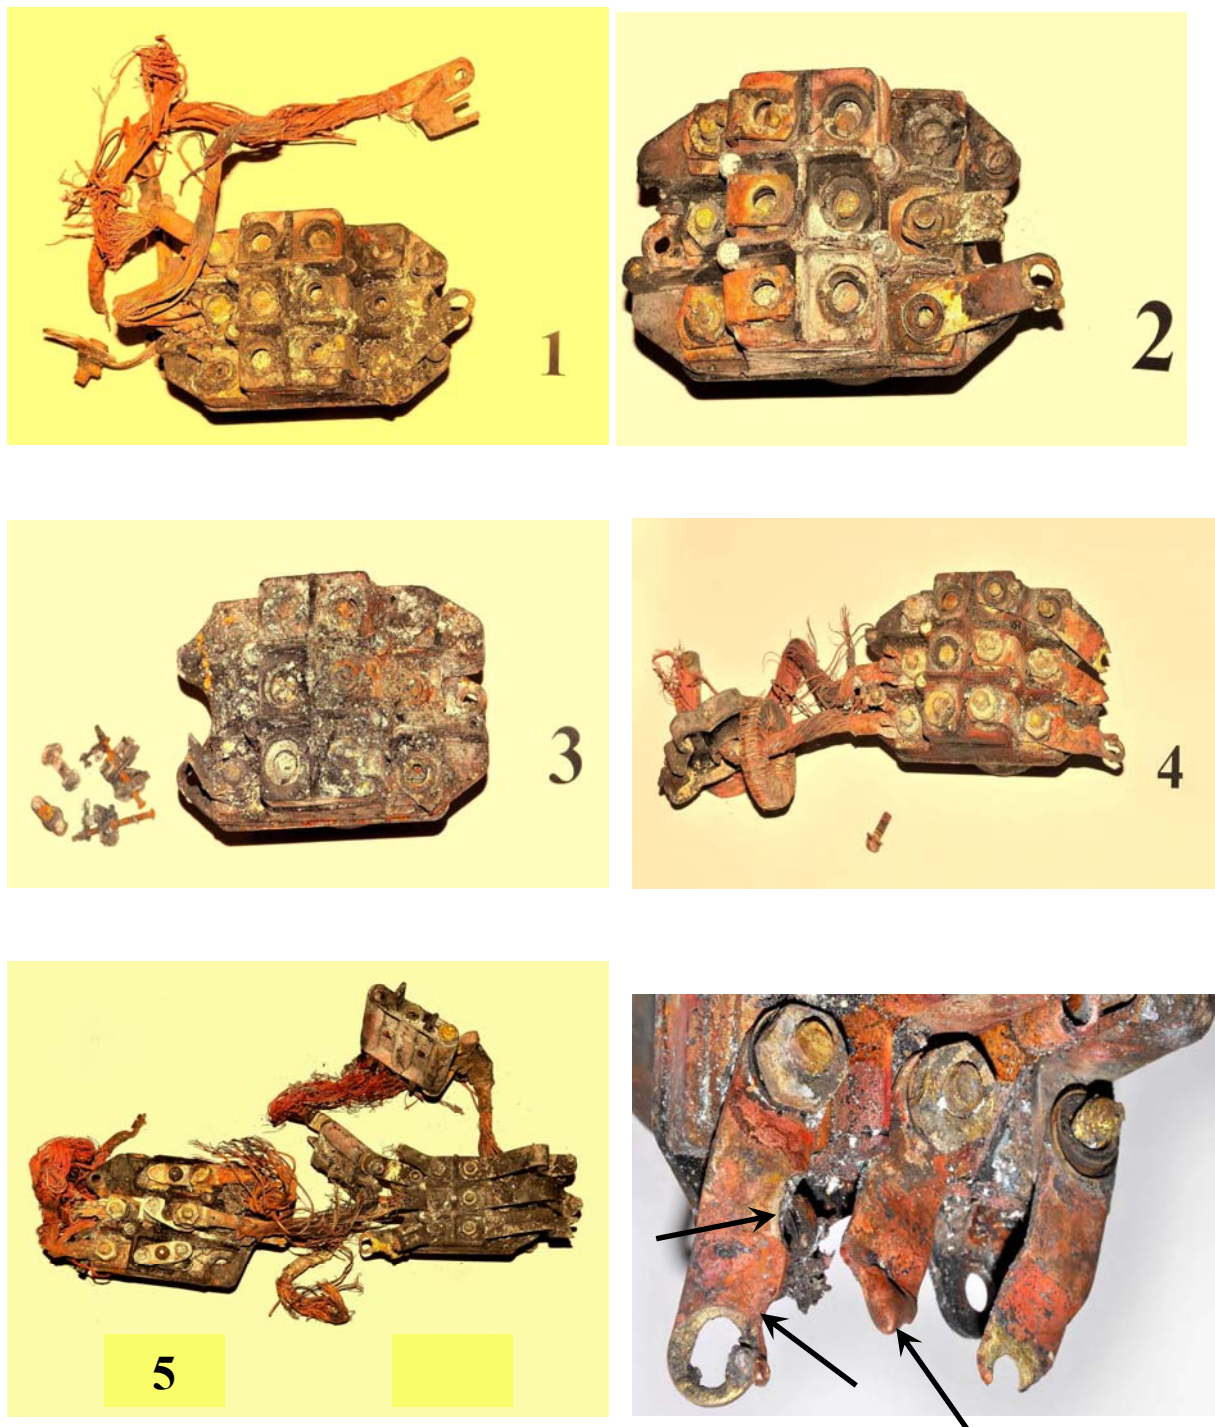
У контактора № 2 средняя клемма разрушена примерно в среднем сечении, на левой клемме в зоне крепежного отверстия небольшой наплыв материала. Правая клемма отсутствует. С противоположной стороны медные шины сохранились.

У контактора № 4 средняя соединительная шина оплавлена приблизительно в среднем сечении, что указывает на воздействие на нее высокой температуры (выше температуры плавления меди). На левой шине также наблюдаются следы воздействия высокой температуры в виде локального оплавления материала. На правой шине разрушены перемычки у крепежного отверстия. Характер выявленных повреждений элементов конструкции контактора № 4 показывает, что в зоне соединительных шин произошло мощное короткое замыкание, либо образовался переменный контакт с возникновением электрической дуги.

Рисунок 3. Внешние виды контакторов ТКС223ДОД в состоянии поступления на исследование. Стрелками указаны места оплавления медных шин.

Обращает на себя особое внимание состояние наконечников силовых проводов, точнее, их отсутствие на аварийных образцах 1 и 4. Особенность в том, что по одному из медных наконечников силовых проводов каждого из этих образцов оплавлено под обрез шины неподвижного нормально-разомкнутого контакта, причем наконечники соседних проводов находятся штатно на своих местах, и их повреждения характерны для наземного пожара. На образце 4 сохранились все крепежные детали, на образце 1 – часть деталей: шайбы на месте, гайки отсутствуют, шпилька выплавлена и практически отсутствует (сквозное отверстие). На аварийном образце 1 под крепежными деталями в целостности сохранился наконечник слаботочного провода соединения с фильтрующим конденсатором (см. рис. 3).

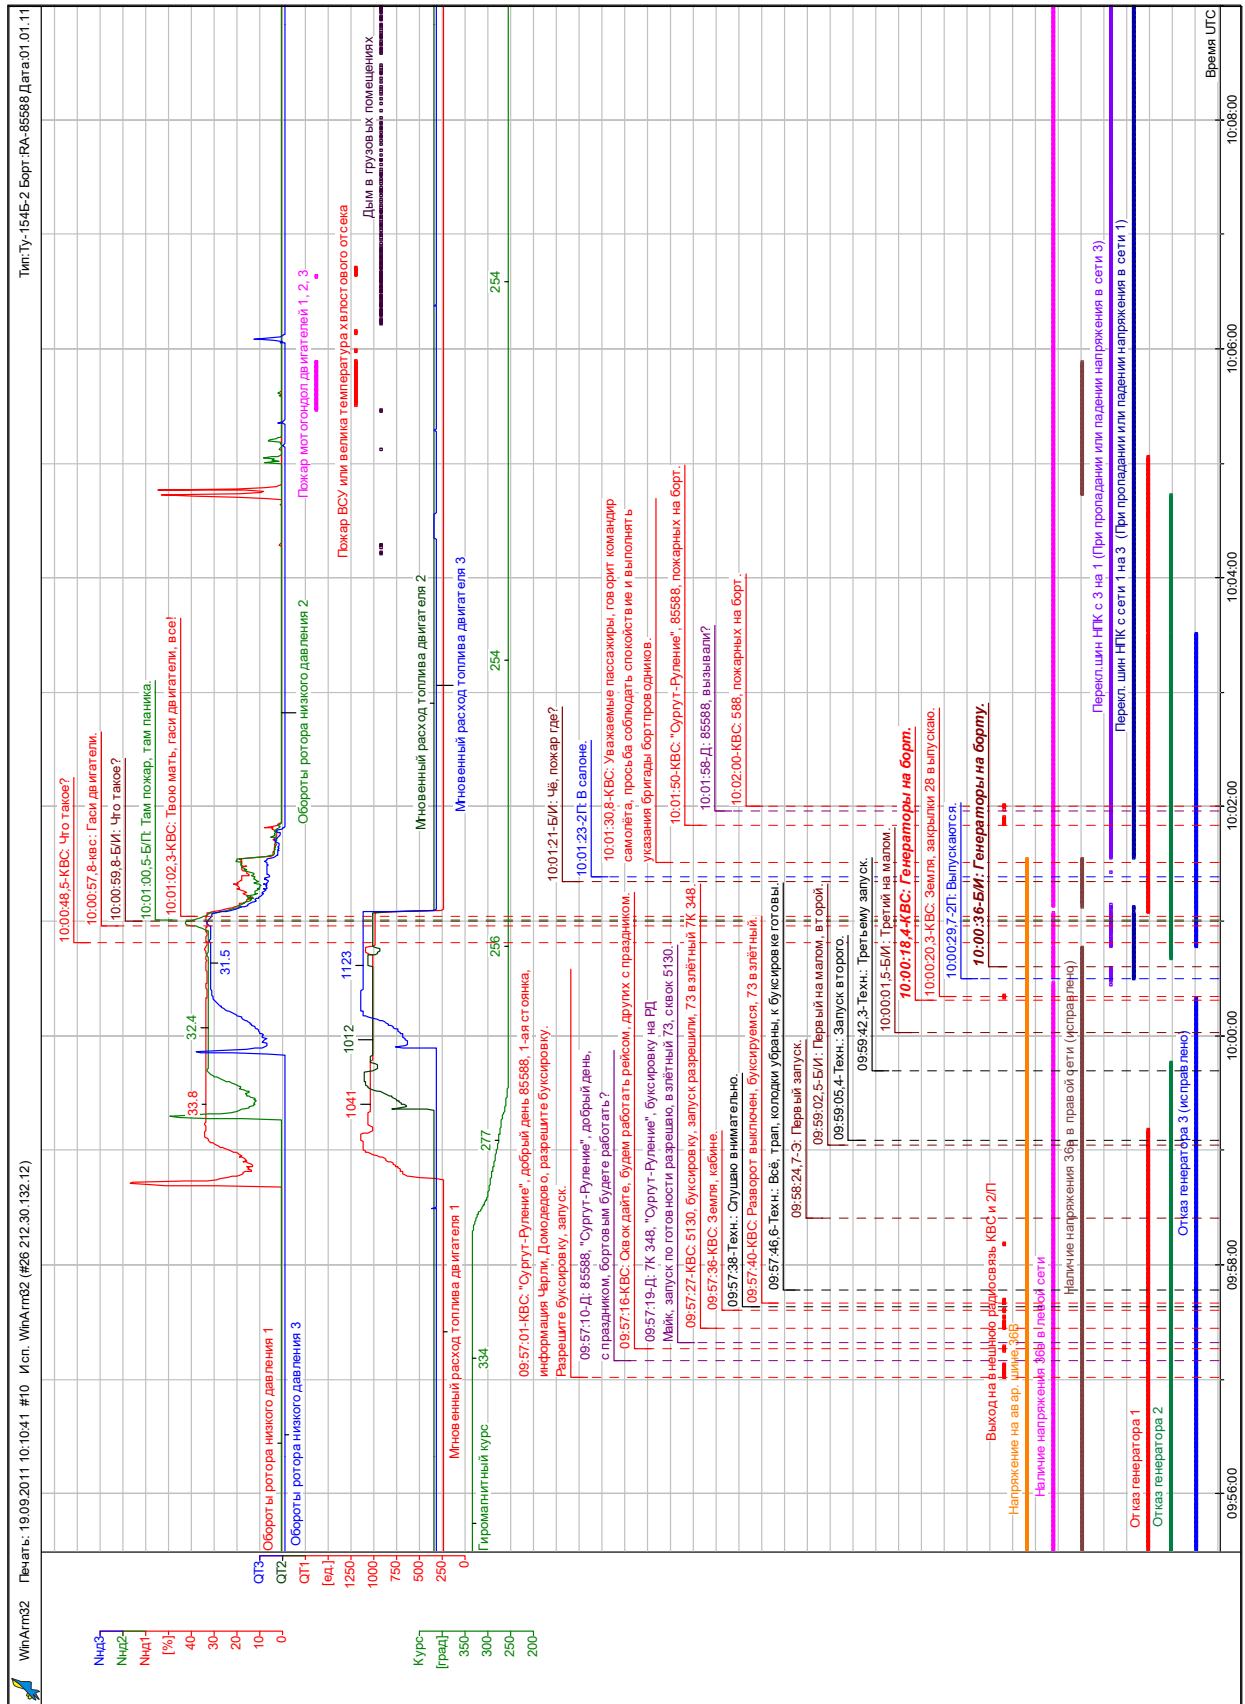
Рис. 4. Изменение параметров двигателей в процессе их запуска и текст радиообмена экипажа самолета Ту-154Б-2 RA-85588 01.01.2011 в аэропорту Сургут

В моменты времени 09:59:11, 09:59:46 и 10:00:20 прекратили регистрироваться РК: «Отказ генераторов 1, 2 и 3» соответственно. Прекращение их регистрации свидетельствует о перестановке переключателей «ПРОВЕРКА-ВЫКЛЮЧЕНО-ВКЛЮЧЕНО» генераторов на панели управления СЭС в кабине экипажа в положение «ПРОВЕРКА» после выхода соответствующего двигателя на режим МГ (электрические цепи генераторов при таком положении переключателей подготовлены к подключению на сети) (см. рис. 4).

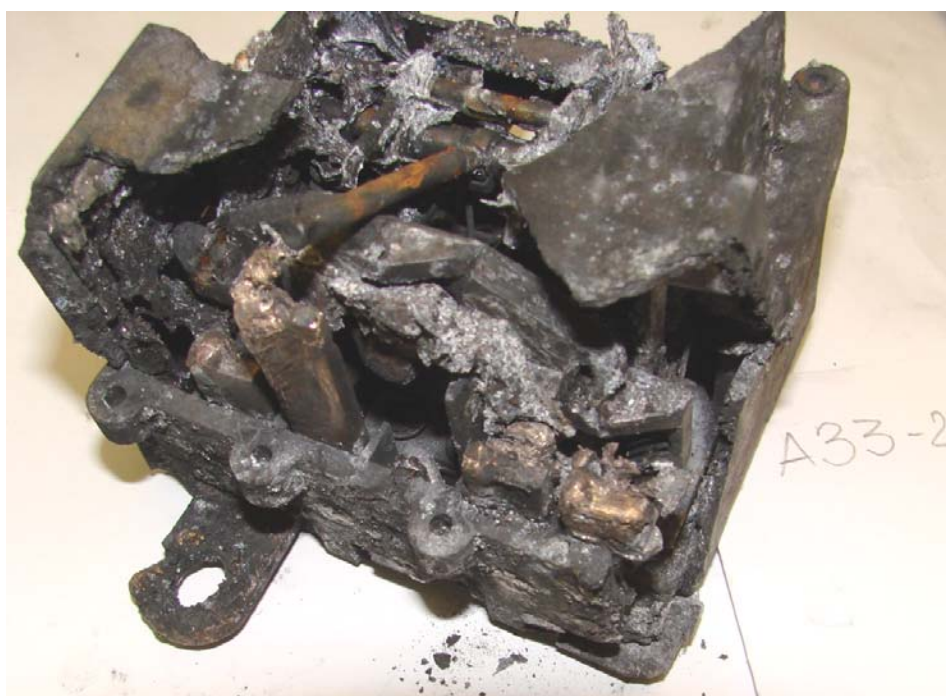
Состояние уцелевших аварийных автоматов защиты АЗЗ-200К и АЗЗ-100 представлено на рисунках 17 и 18. Идентификация аварийного автомата защиты АЗЗ-100 затруднительна, АЗЗ-200К – по схеме в единственном экземпляре. Повреждения носят специфичный характер: оплавления шин только в местах их присоединения к наконечникам сети или контактирования внутри автоматов, при этом корпуса автоматов сохранили целостность.

Рис. 17. Состояние автомата защиты сети АЗЗ-200К

Наиболее вероятной причиной этих повреждений является кратковременное протекание через них уравнивающих токов $(10...12) I_{ном}$, связанных с нештатным включением генераторов на параллельную работу. Причем отметим, что оплавление и вырыв наконечников на аварийных образцах произошло в разных фазах: фазе А и фазе С. Также отметим, что подобные повреждения присутствуют и на аварийном образце 5 – «Включение генератора №1 на сеть», хотя отсутствие неподвижных шин нормально-разомкнутого контакта в фазах А и С можно также объяснить и следствием разрушения текстолитового корпуса из-за пожара.

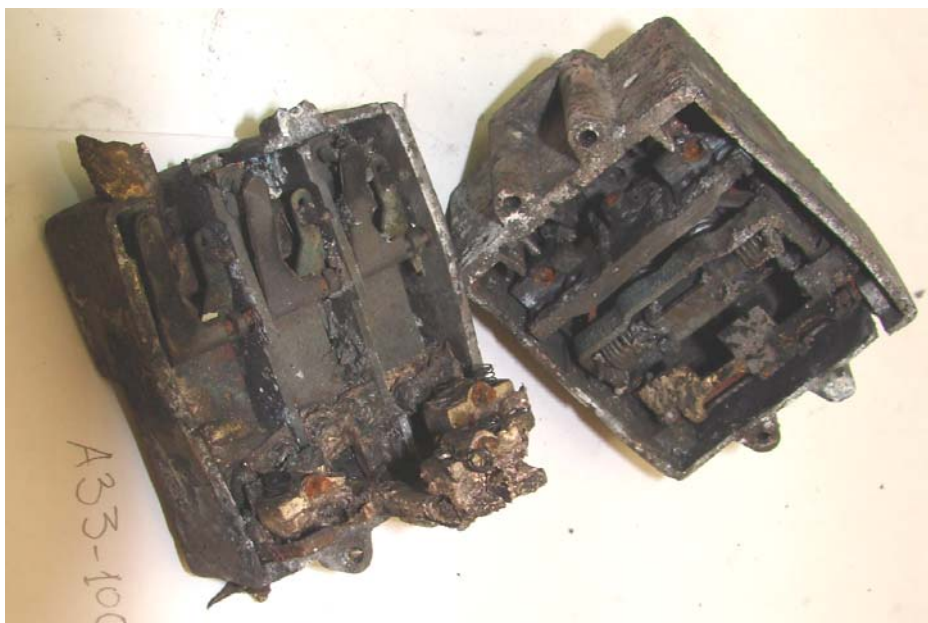
Рисунок 18. Состояние автомата защиты сети А33-100

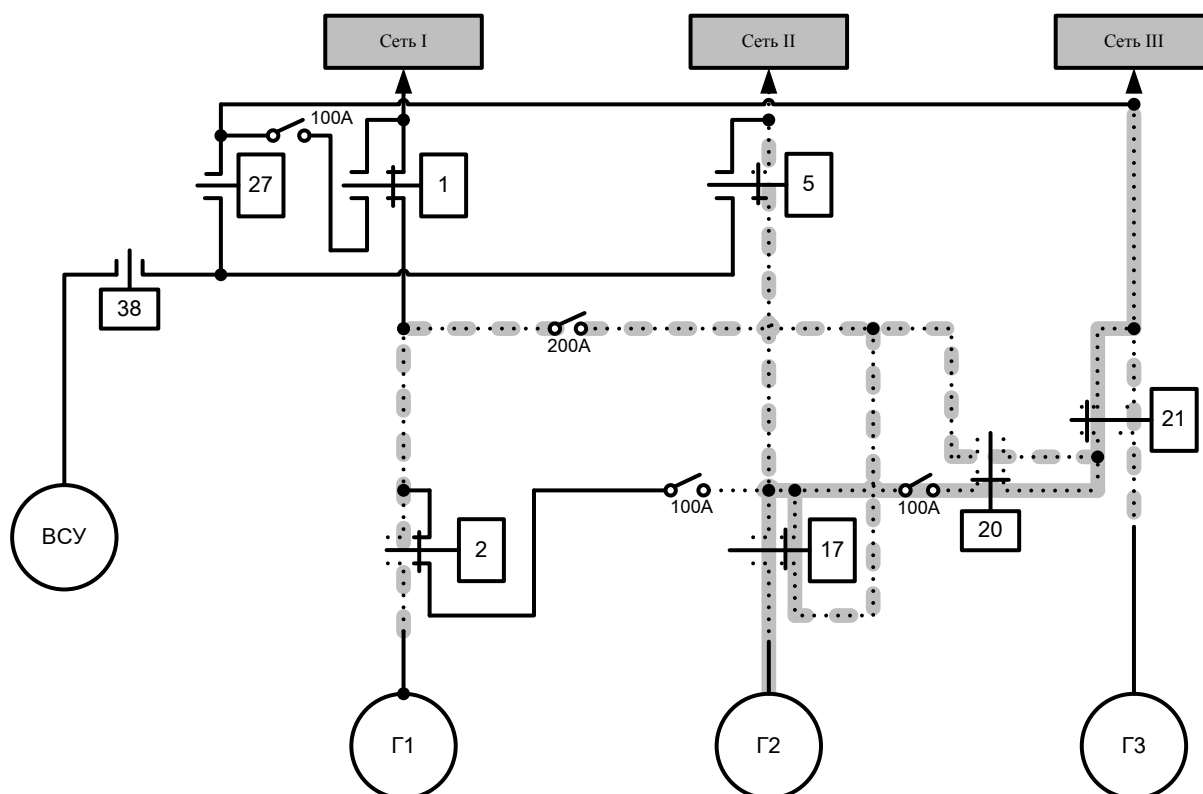
Рисунок 20. Повреждения линий связи схемы силовой части первичной СЭС, исходя из условия что аварийный образец 1 – поз. номер 17 «Включение генератора № 2 на сеть»

Таким образом, при допущении, что аварийный образец 1 (поз номер 17) является контактором «Включение генератора № 2 на сеть» произошло включение на параллельную работу генераторов ВСУ и Г2. При дальнейшем последовательном подключении генераторов 1 и 3 на сети могли создаваться условия для повреждений, классифицированных как повреждения от мощного электрического удара вследствие протекания уравнивающих токов при нештатном подключении генераторов на параллельную работу.

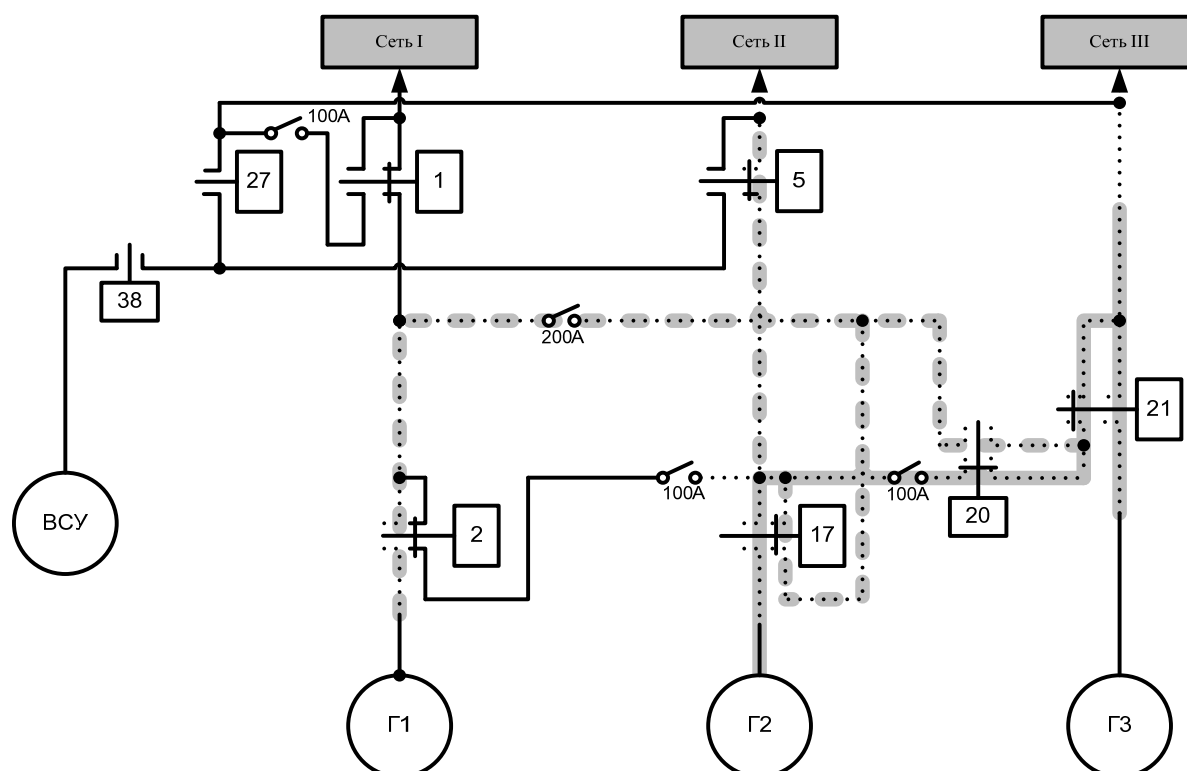
Повреждения линий связи схемы силовой части первичной СЭС, исходя из состояния аварийных контакторов и автоматов защиты сети, представлены пунктиром на рисунке 22.

Анализ второго варианта показывает. Наиболее вероятно, в момент подключения генератора Г2 на сеть 3 из-за неудовлетворительного состояния контактов и повышенной нагрузки произошло сваривание НЗ контактов контактора 21. Этот фактор также мог явиться причиной задержки включения Г2, так как коммутационные процессы соединения с сетью 3 проходили нештатно. Далее генератор Г1 был подключен на свою сеть, а генератор Г2, кроме сети 3, подключился и на сеть 2. При включении генератора Г3 на борт из-за уже сваренных НЗ контактов и уменьшения прочности вследствие термической деструкции текстолитовых вставок шин подвижных НЗ контактов при срабатывании контактора 21 произошло их разрушение, и генераторы Г2 и Г3 нештатно включились на параллельную работу. Возникшие уравнивающие токи между генераторами Г2 и Г3 стали причиной разрушения текстолитовых втулок НЗ подвижных шин контактора 20 – «Переключение шины 3 на генератор № 1», стало возможным нештатное включение на параллельную работу и с генератором Г1. На рисунке 22 начало нештатной ситуации показано жирными серыми линиями, вероятные последствия – штриховыми.

Таким образом, при допущении, что аварийный образец 1 (поз номер 21) является контактором «Включение генератора № 3 на сеть» произошло включение на параллельную работу генераторов Г2 и Г3.

Рисунок 22. Повреждения линий связи схемы силовой части первичной СЭС, исходя из условия что аварийный образец 1 – поз. номер 21 «Включение генератора № 3 на сеть»
